RICOMPOSIZIONE E RESTAURO DIGITALE Il Castello Normanno Svevo di Bisceglie

di N. Milella, M. Zonno, G. Milella

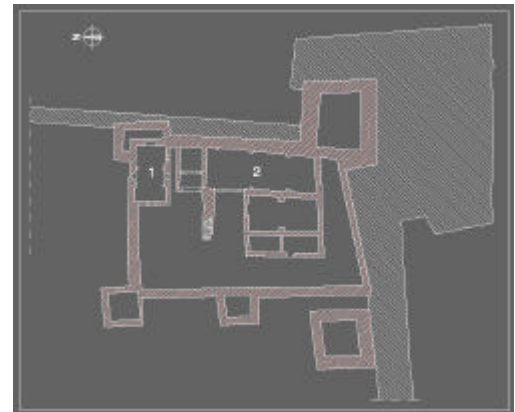
figura 1: Pianta del castello e del bastione cinquecentesco: 1 chiesa di San Giovanni in castrum, 2 paltium angioino.

A partire del 1541 tutta la città viene dotata, per ordine del Vicerè Pietro di Toledo, di una nuova cinta difensiva bastionata (figura 1).

Il lato del castello, posto a sud-est, venne inglobato con la relativa torre, in un poderoso bastione a pianta pentagonale oggi in gran parte completamente demolito.

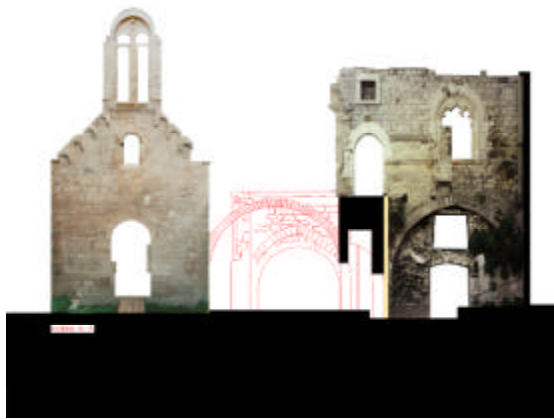
figura 3: Rilievo digitale della chiesa di San Giovanni e del palatium angioino

In particolare il *palatium* angioino è quello che presenta maggiori problemi progettuali, per la presenza sul prospetto di una "lacuna"

di vaste proporzioni la cui integrazione è un elemento da considerare nell'ambito di una riutilizzazione dell'intero complesso (figura 3).

Quali soluzioni adottare? Quali materiali utilizzare? La risposta non è semplice, ma deve tener conto non solo della destinazione d'uso dell'edificio, ma anche di un fattore fondamentale quale la notevole qualità architettonica e tecnologica dell'edificio caratterizzato da una tessitura muraria in conci di pietra calcarea perfettamente squadrata, in cui si aprono una porta ed una splendida bifora ad arco ogivale.

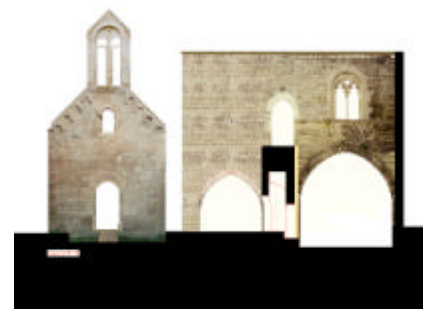
figura 5: Progetto di restauro virtuale della chiesa di San Giovanni e del palatium angioino

- l'integrazione della lacuna con conci di pietra calcarea,
- la chiusura di aperture non coeve, in quanto appartenente a fasi di utilizzazione dell'edificio oggi non più leggibili;
- l'integrazione degli elementi decorativi della bifora sulla base degli elementi originali presenti (figura 4);
- il restauro del paramento murario con la posa in opera di nuovi conci, mediante intervento di scuciacuci (figura 5);
